Новый подход к дефектоскопии и неразрушающему контролю промышленных конструкций

СОЛВЕР ПАЙП аппаратно-программный комплекс на основе АСМ для ранней диагностики состояния конструкционных материалов и промышленного оборудования

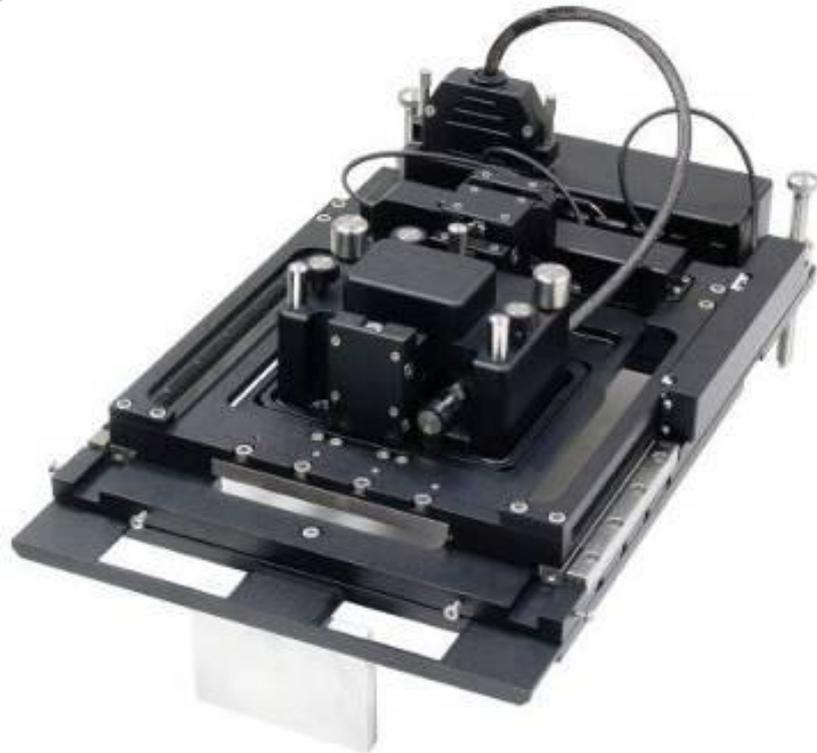
- Мобильность и установка на поверхностях под любым углом к горизонту
- Исследование поверхности любых типов материалов (металлы, полимеры, керамика и пр.)
- Исследование в условиях производства методами неразрушающего контроля
- Трехмерное изображение исследуемого участка поверхности с ультравысоким разрешением
- Изучение структурных и механических свойств материала
- Программная обработка данных

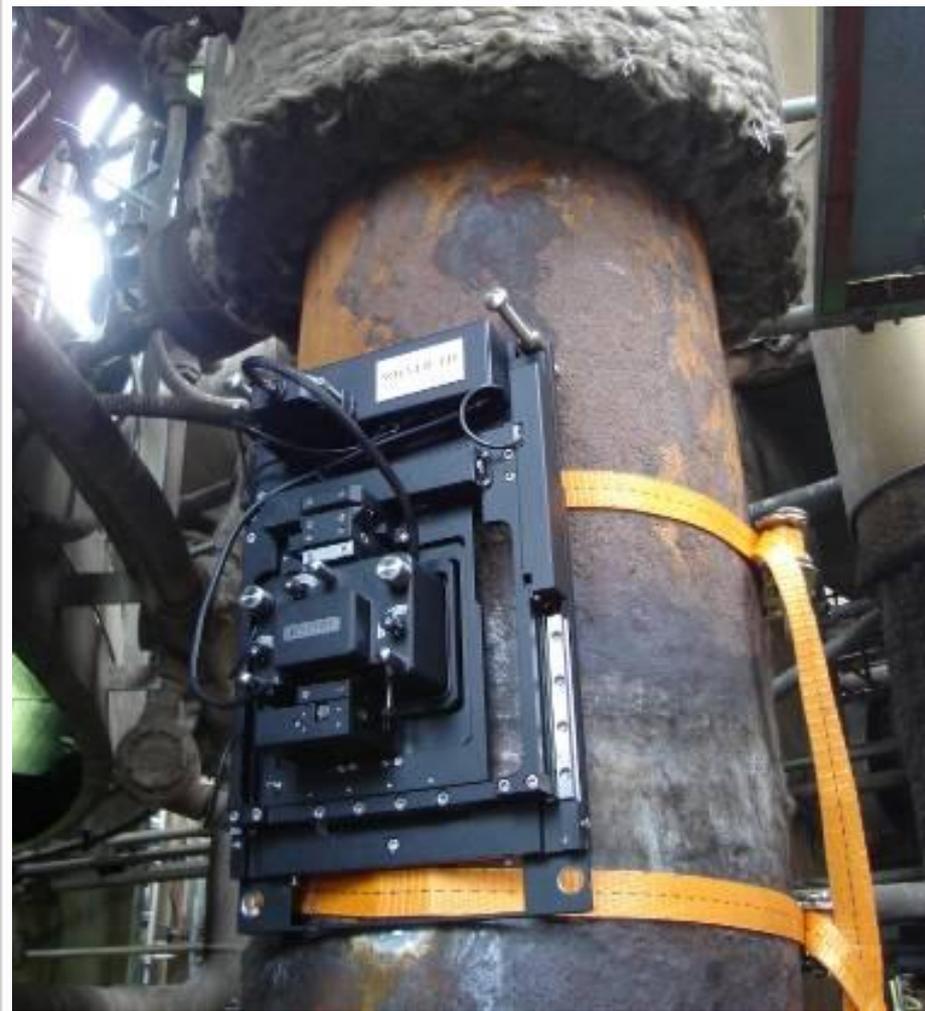
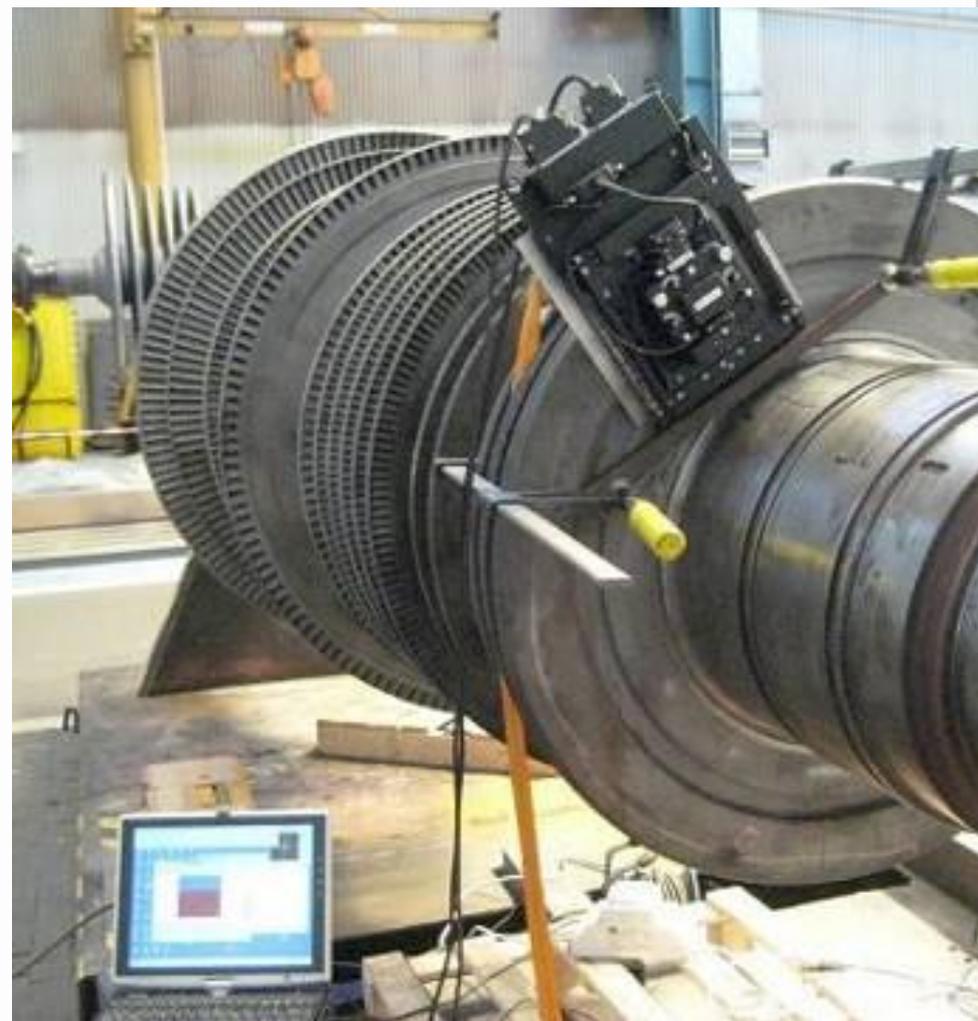
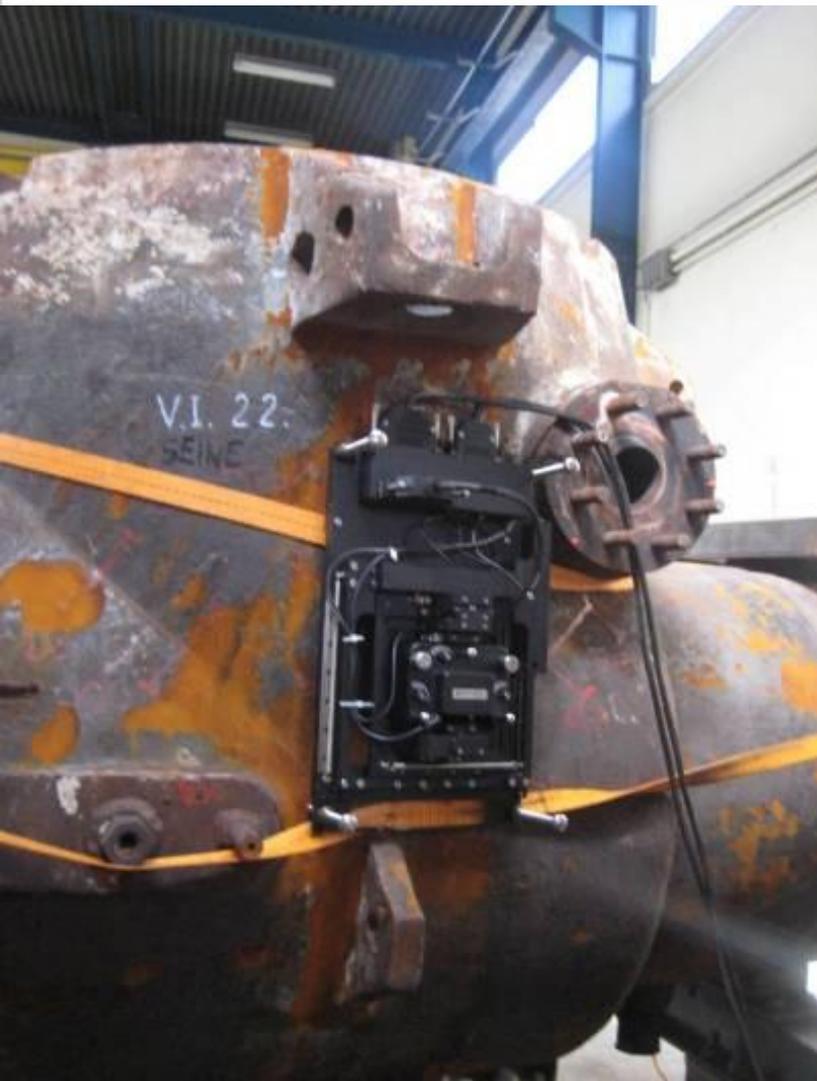
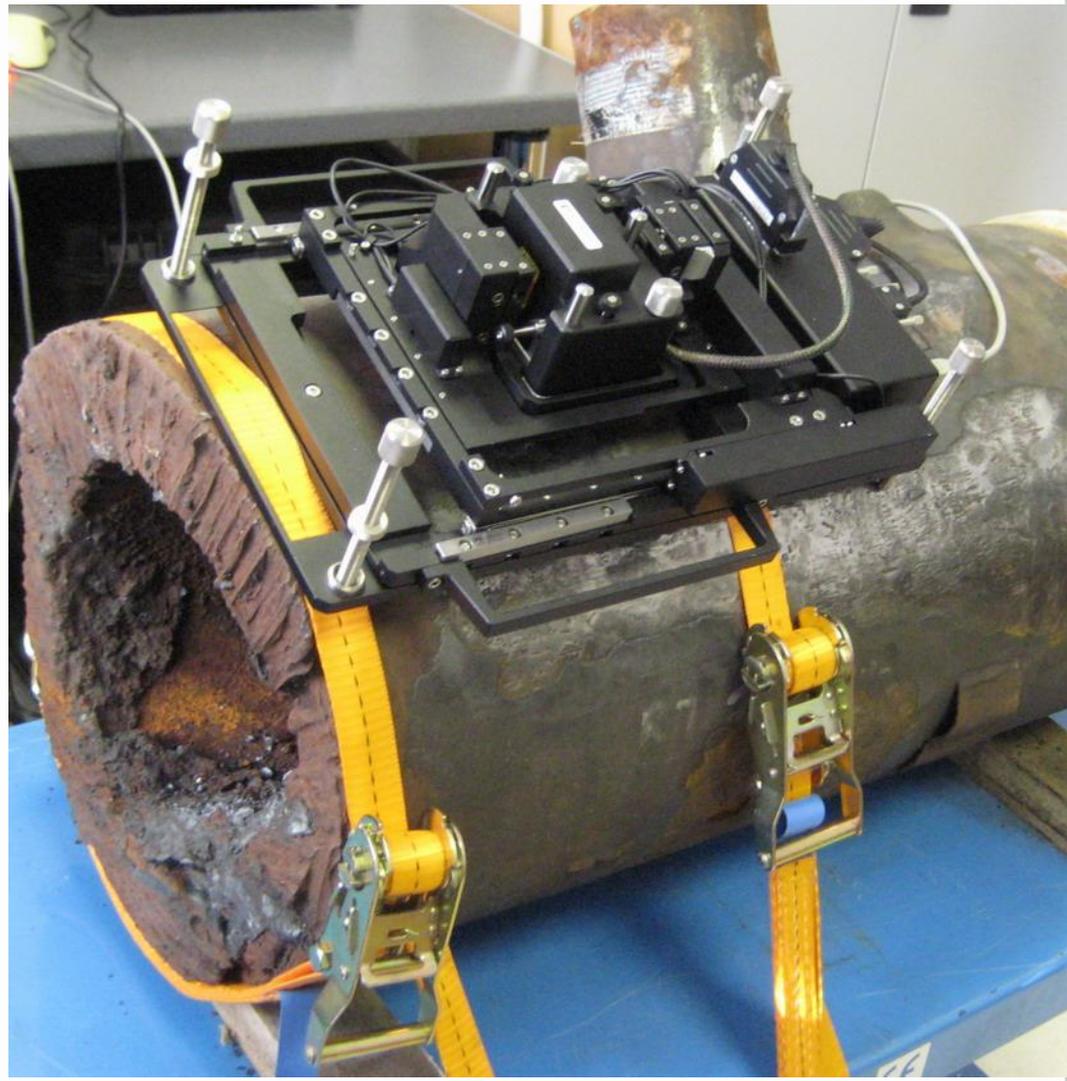
Закрепление прибора на исследуемых объектах

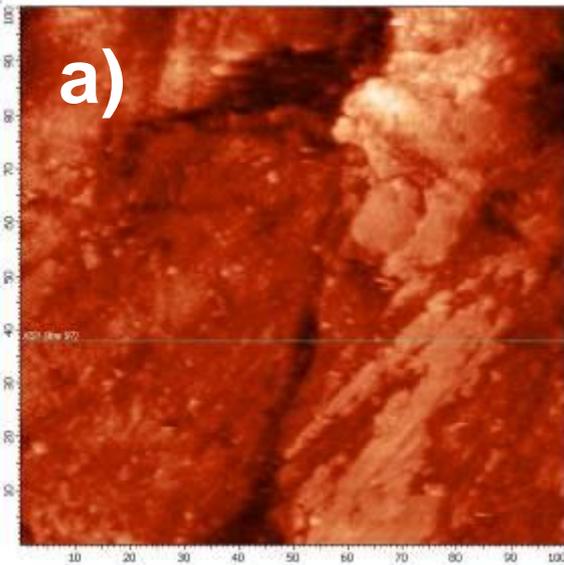
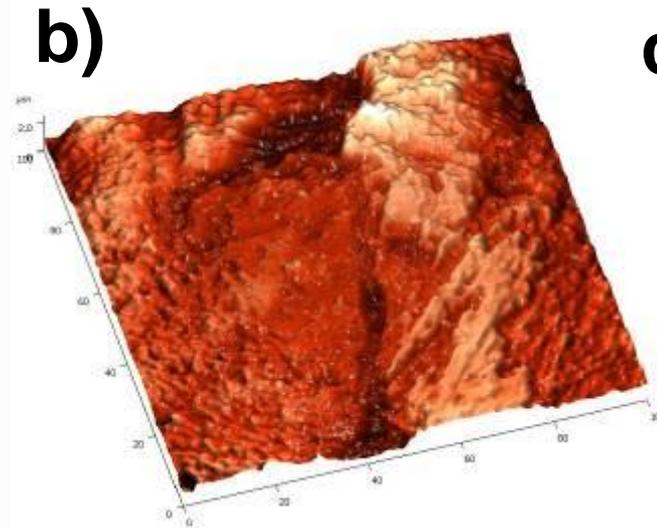
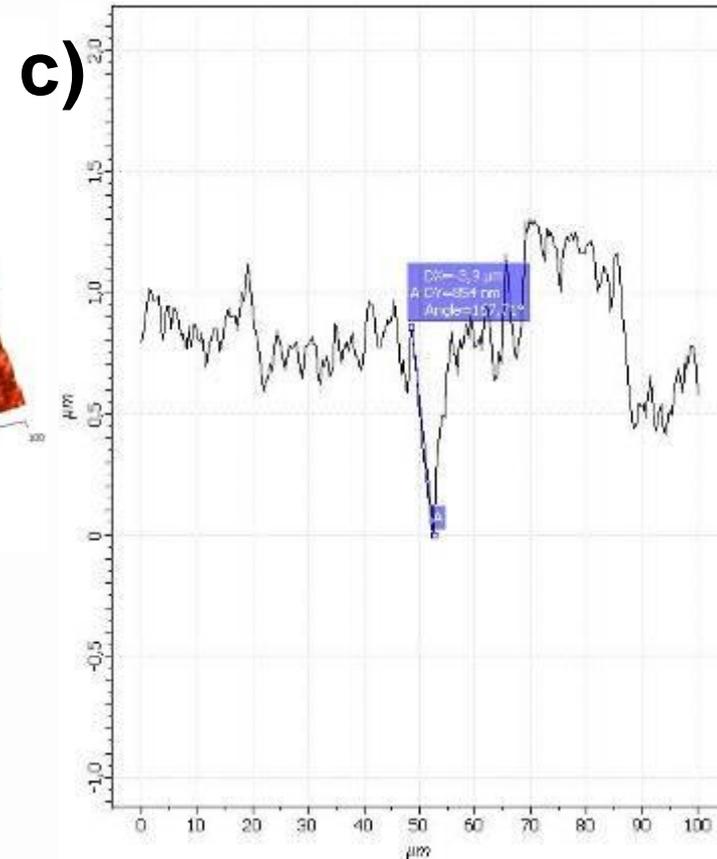
Дефект на поверхности трубопровода (сталь Р22)

Присутствие дефектов подтвердилось традиционными методами:
оптическая микроскопия и репликация

- a) АСМ изображение 100x100 мкм
- b) 3D АСМ изображение 100x100 мкм
- c) Профиль сечения

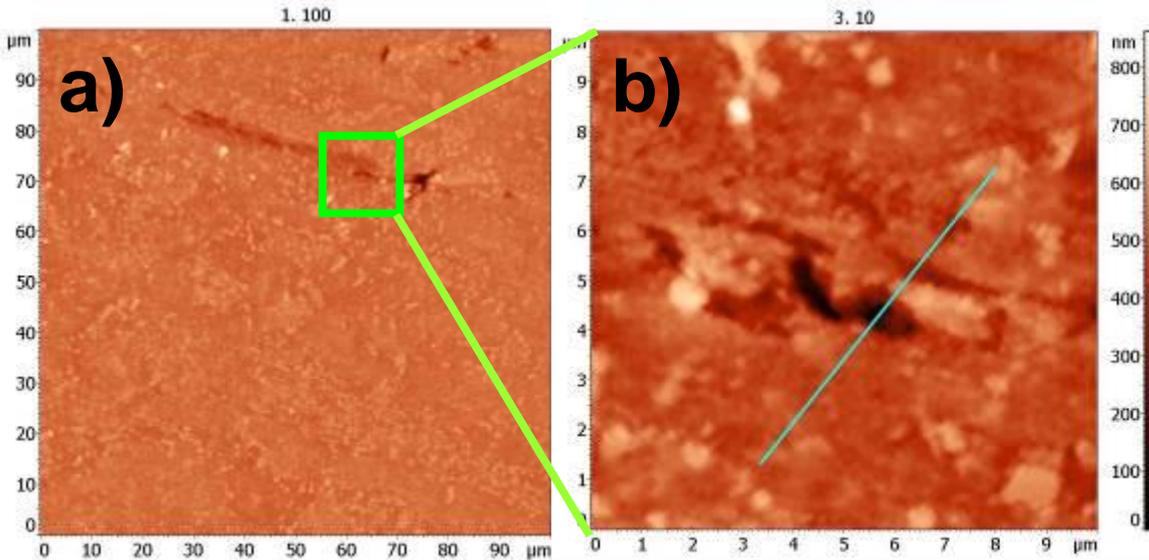
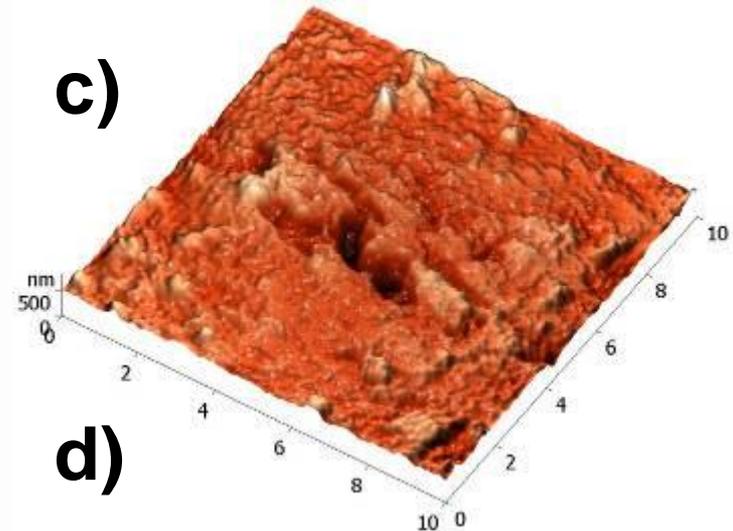
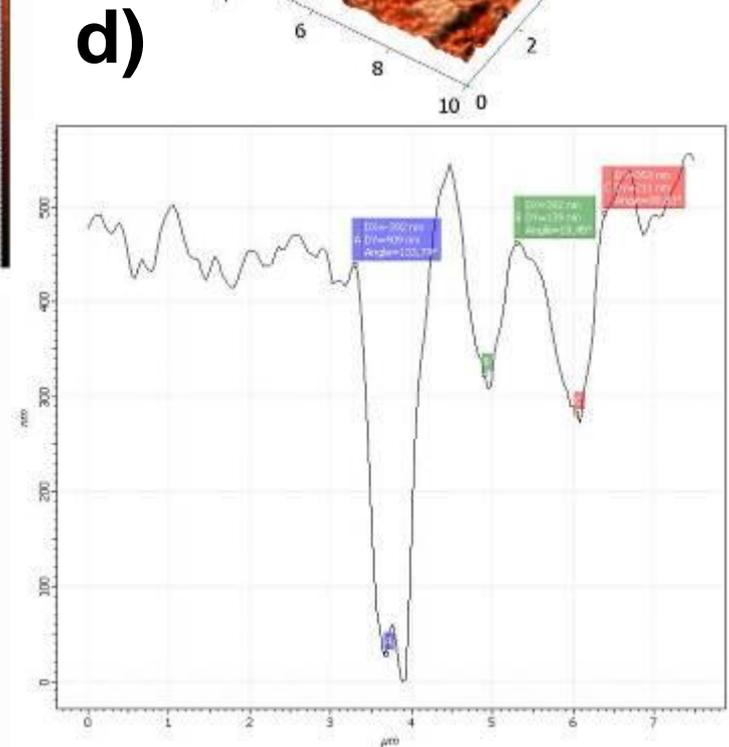
Зарождение дефекта

- a) АСМ изображение 100x100 мкм
- b) АСМ изображение 10x10 мкм
- c) 3D АСМ изображение 10x10 мкм
- d) Профиль сечения

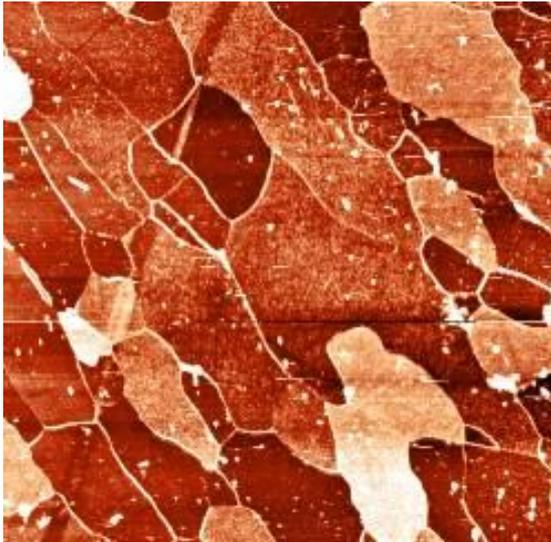
размер 100x100 мкм

Зеренная структура без признаков МКК и коррозионного растрескивания (нержавеющая сталь)

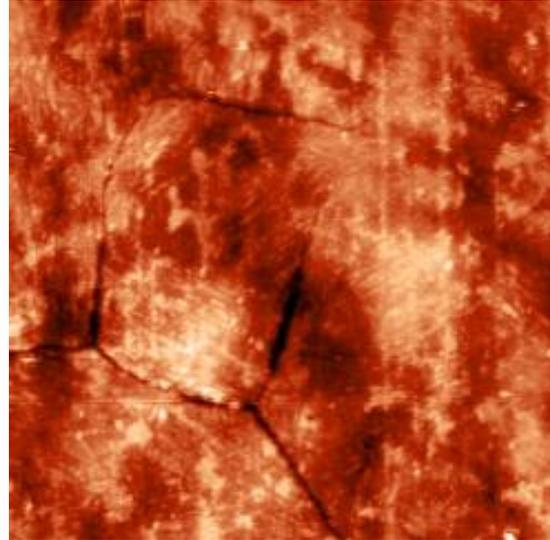
размер 100x100 мкм

Выявление коррозионного растрескивания на образце нержавеющей стали

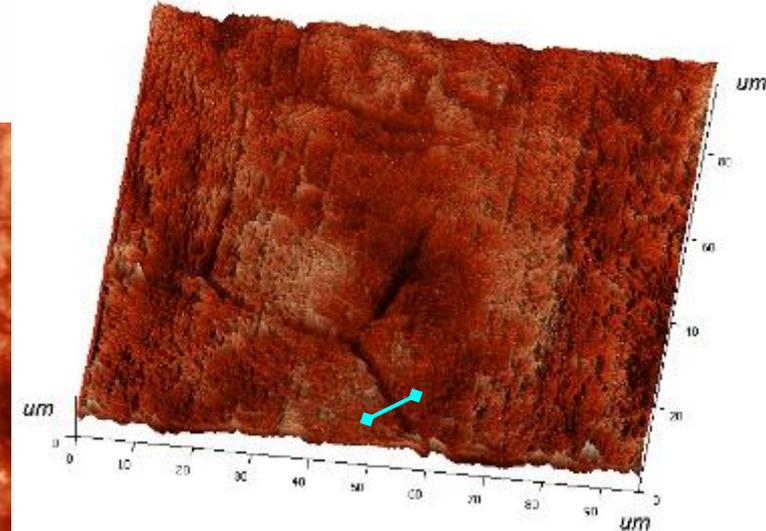
3D изображение коррозионного растрескивания

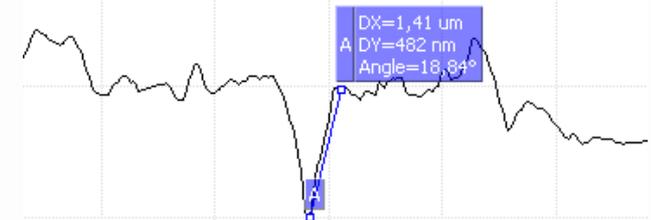
Профиль перепадов высот в области трещины

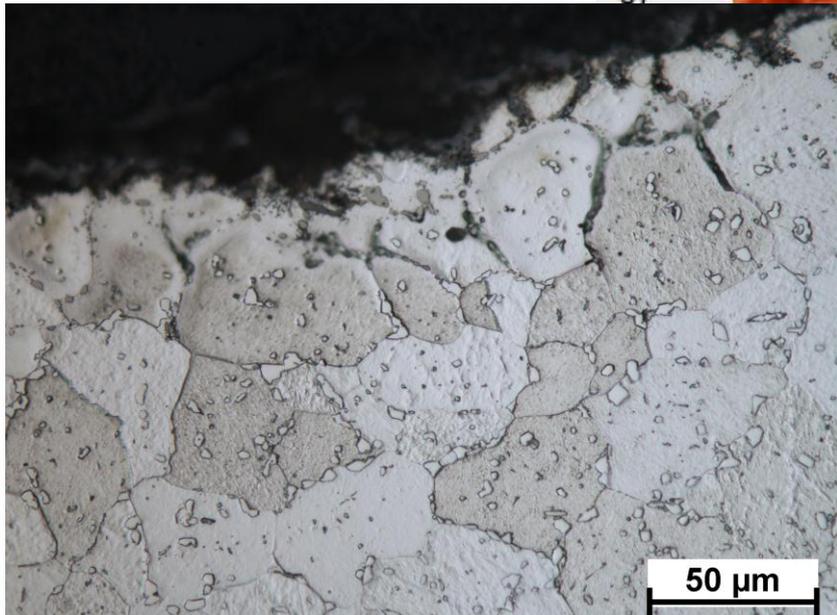
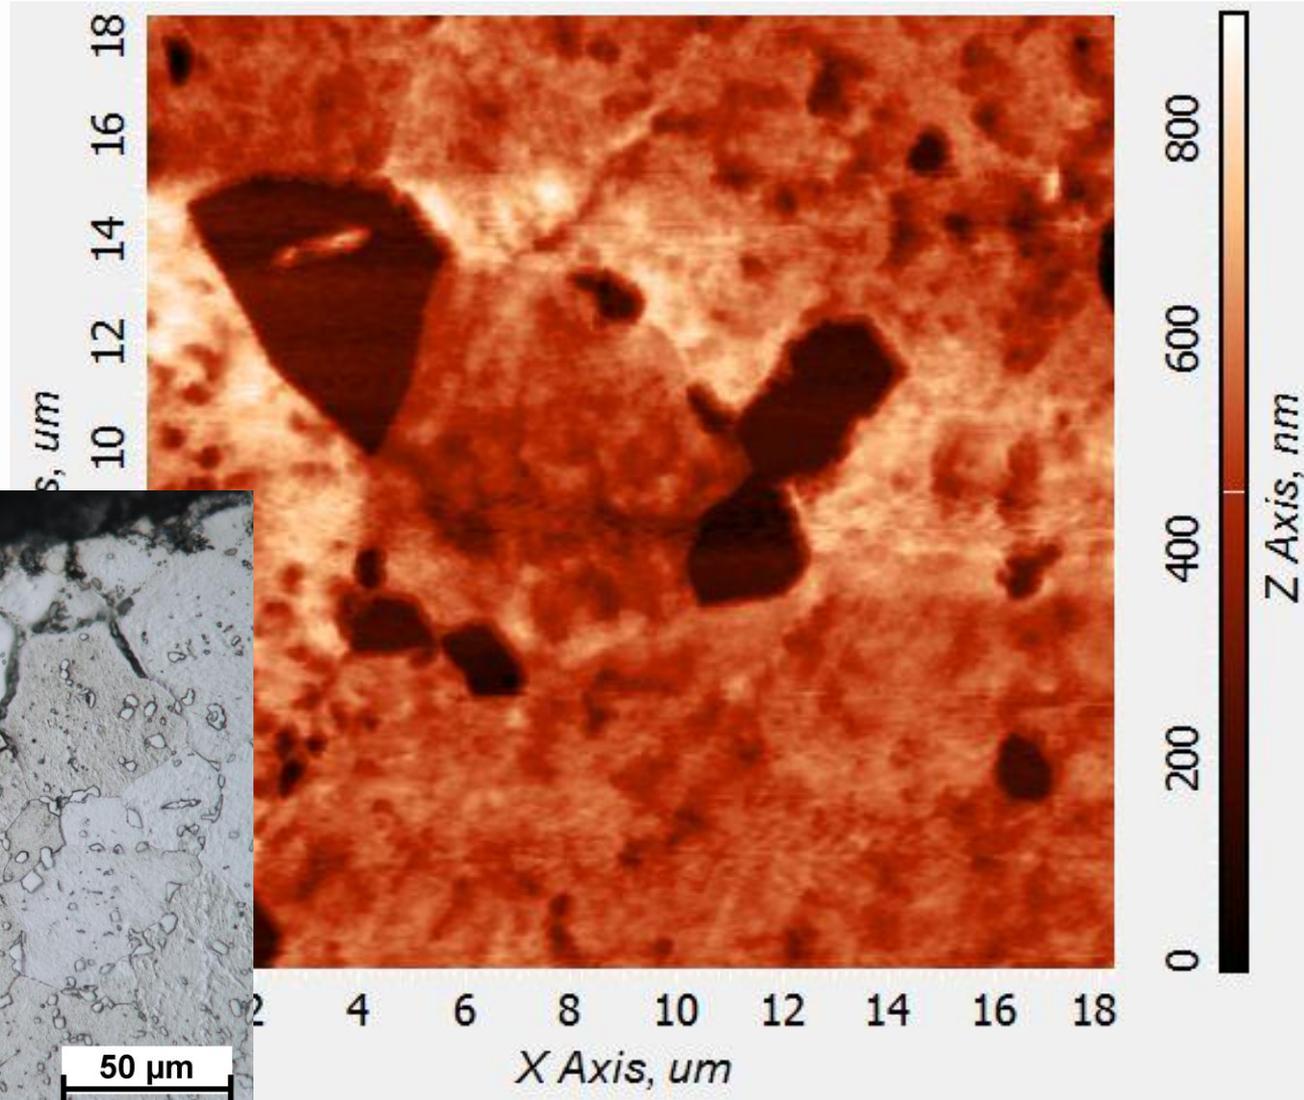
Материал: сталь P9

Режим работы стали:

-600-650 C

-100 000 часов

Образец с коррозией

Изображение протяженных дефектов

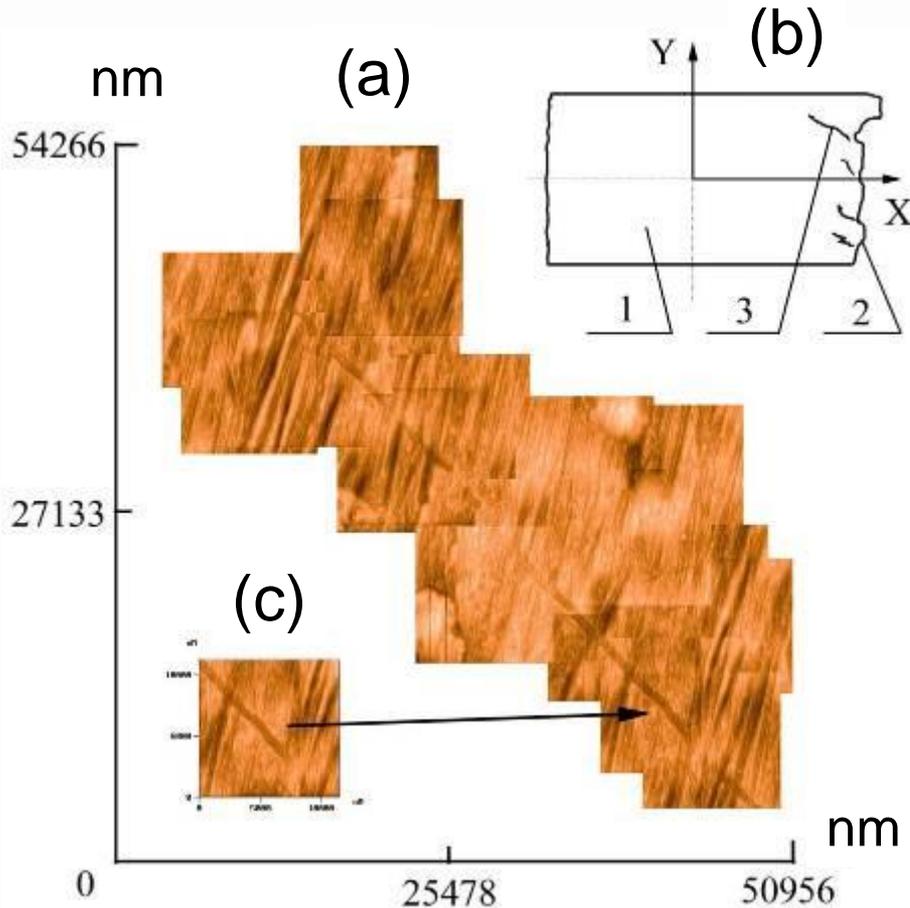
Изображение поверхности образца после теста на изнашиваемость

а) «Сшитое» изображение трещины;

б) Оси образца по отношению к осям сканирования

с) Фрагмент изображения

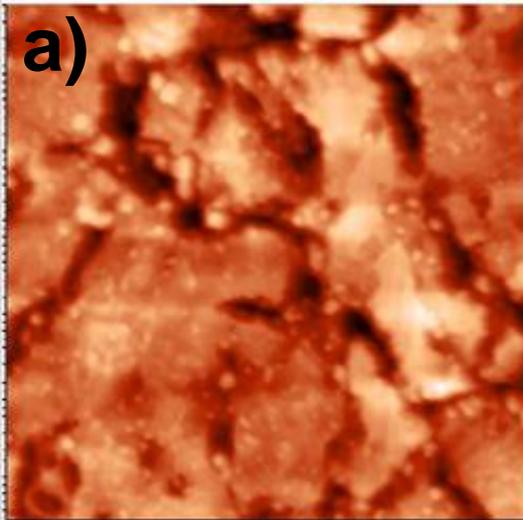
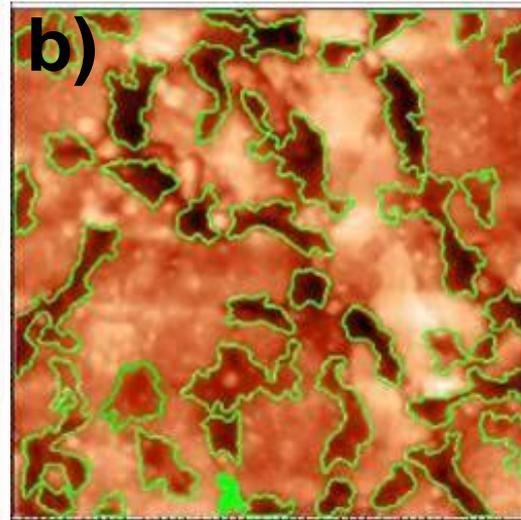
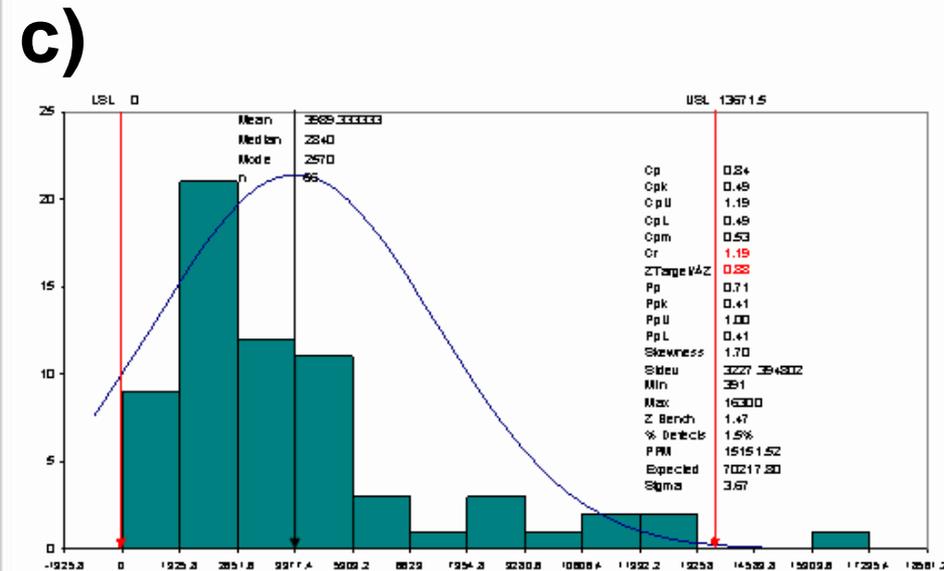
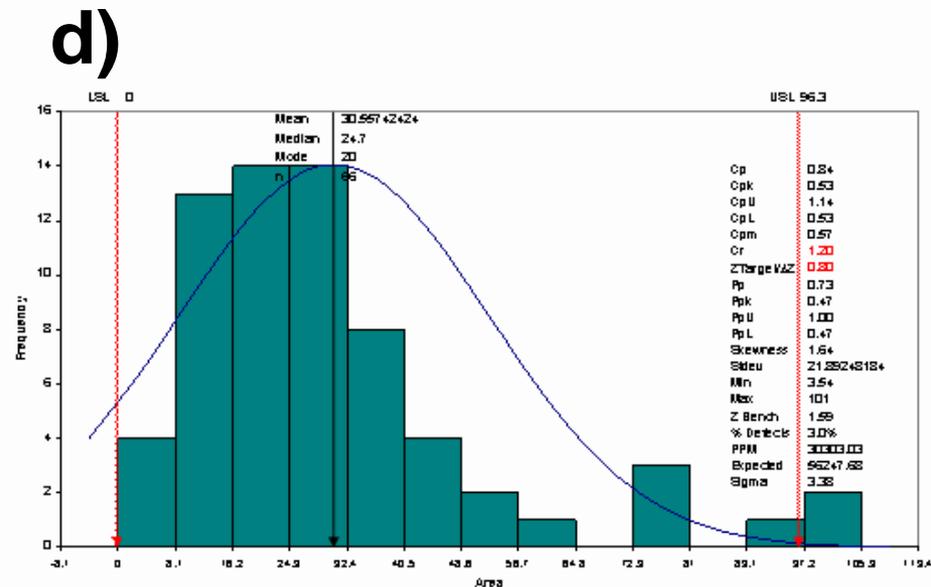
a) ASCM изображение
 b) выделение дефектов
 Распределение дефектов по объему
 (c) по площади (d)

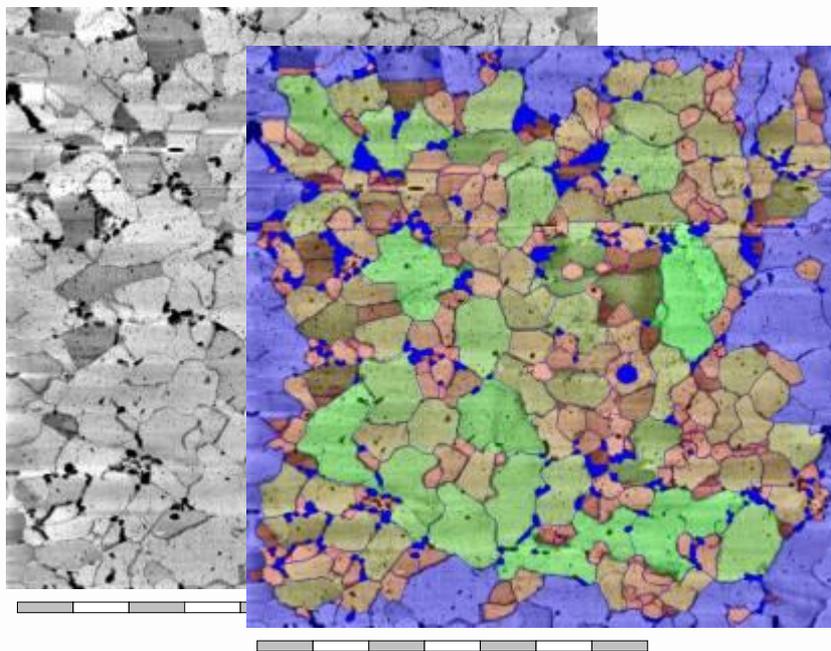
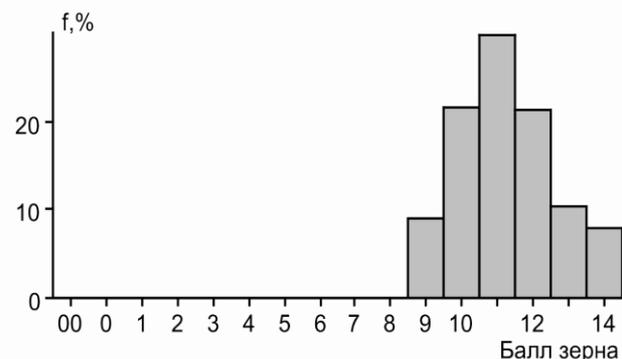
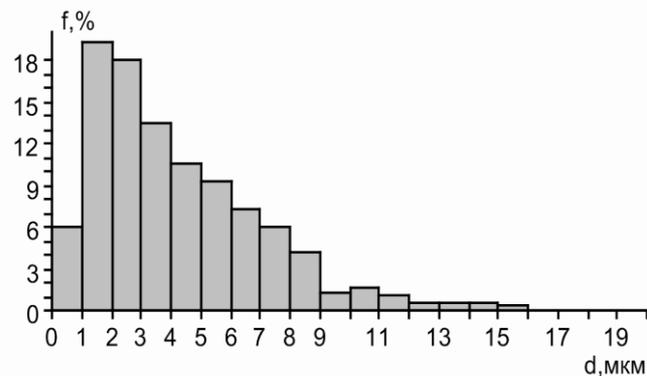
Распределение зёрн по размерам является «отпечатком пальца» марки стали в состоянии поставки, термически обработанной по стандартной процедуре.

Распределение долей баллов

Распределение размеров зерен

Отклонение в распределении размеров зёрн дает полезную информацию о потенциально опасной термической предистории металла.

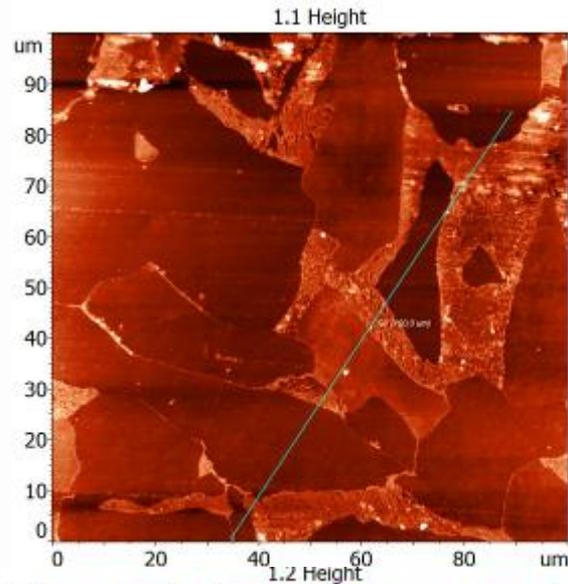
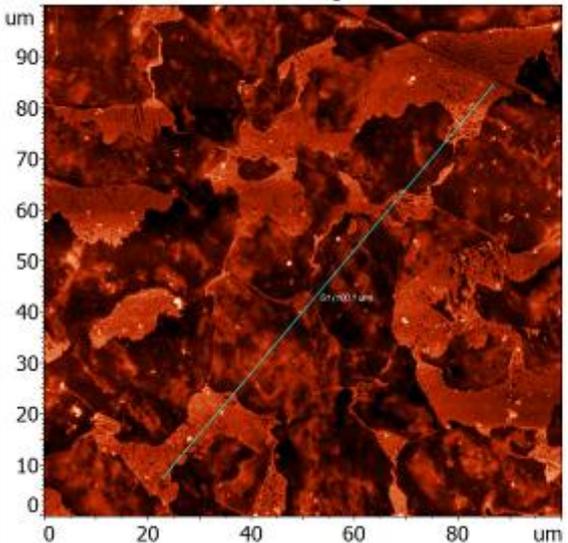
В базе данных хранятся изображения исследуемых марок сталей в различных состояниях и числовые характеристики:

- в состоянии поставки
- после воздействий (механических, термических и т.д.)
- после длительной эксплуатации

На изображениях справа **сталь 20** в состоянии поставки (вверху) и после длительной эксплуатации (внизу).
